Kirschallee bei Trefflingbach

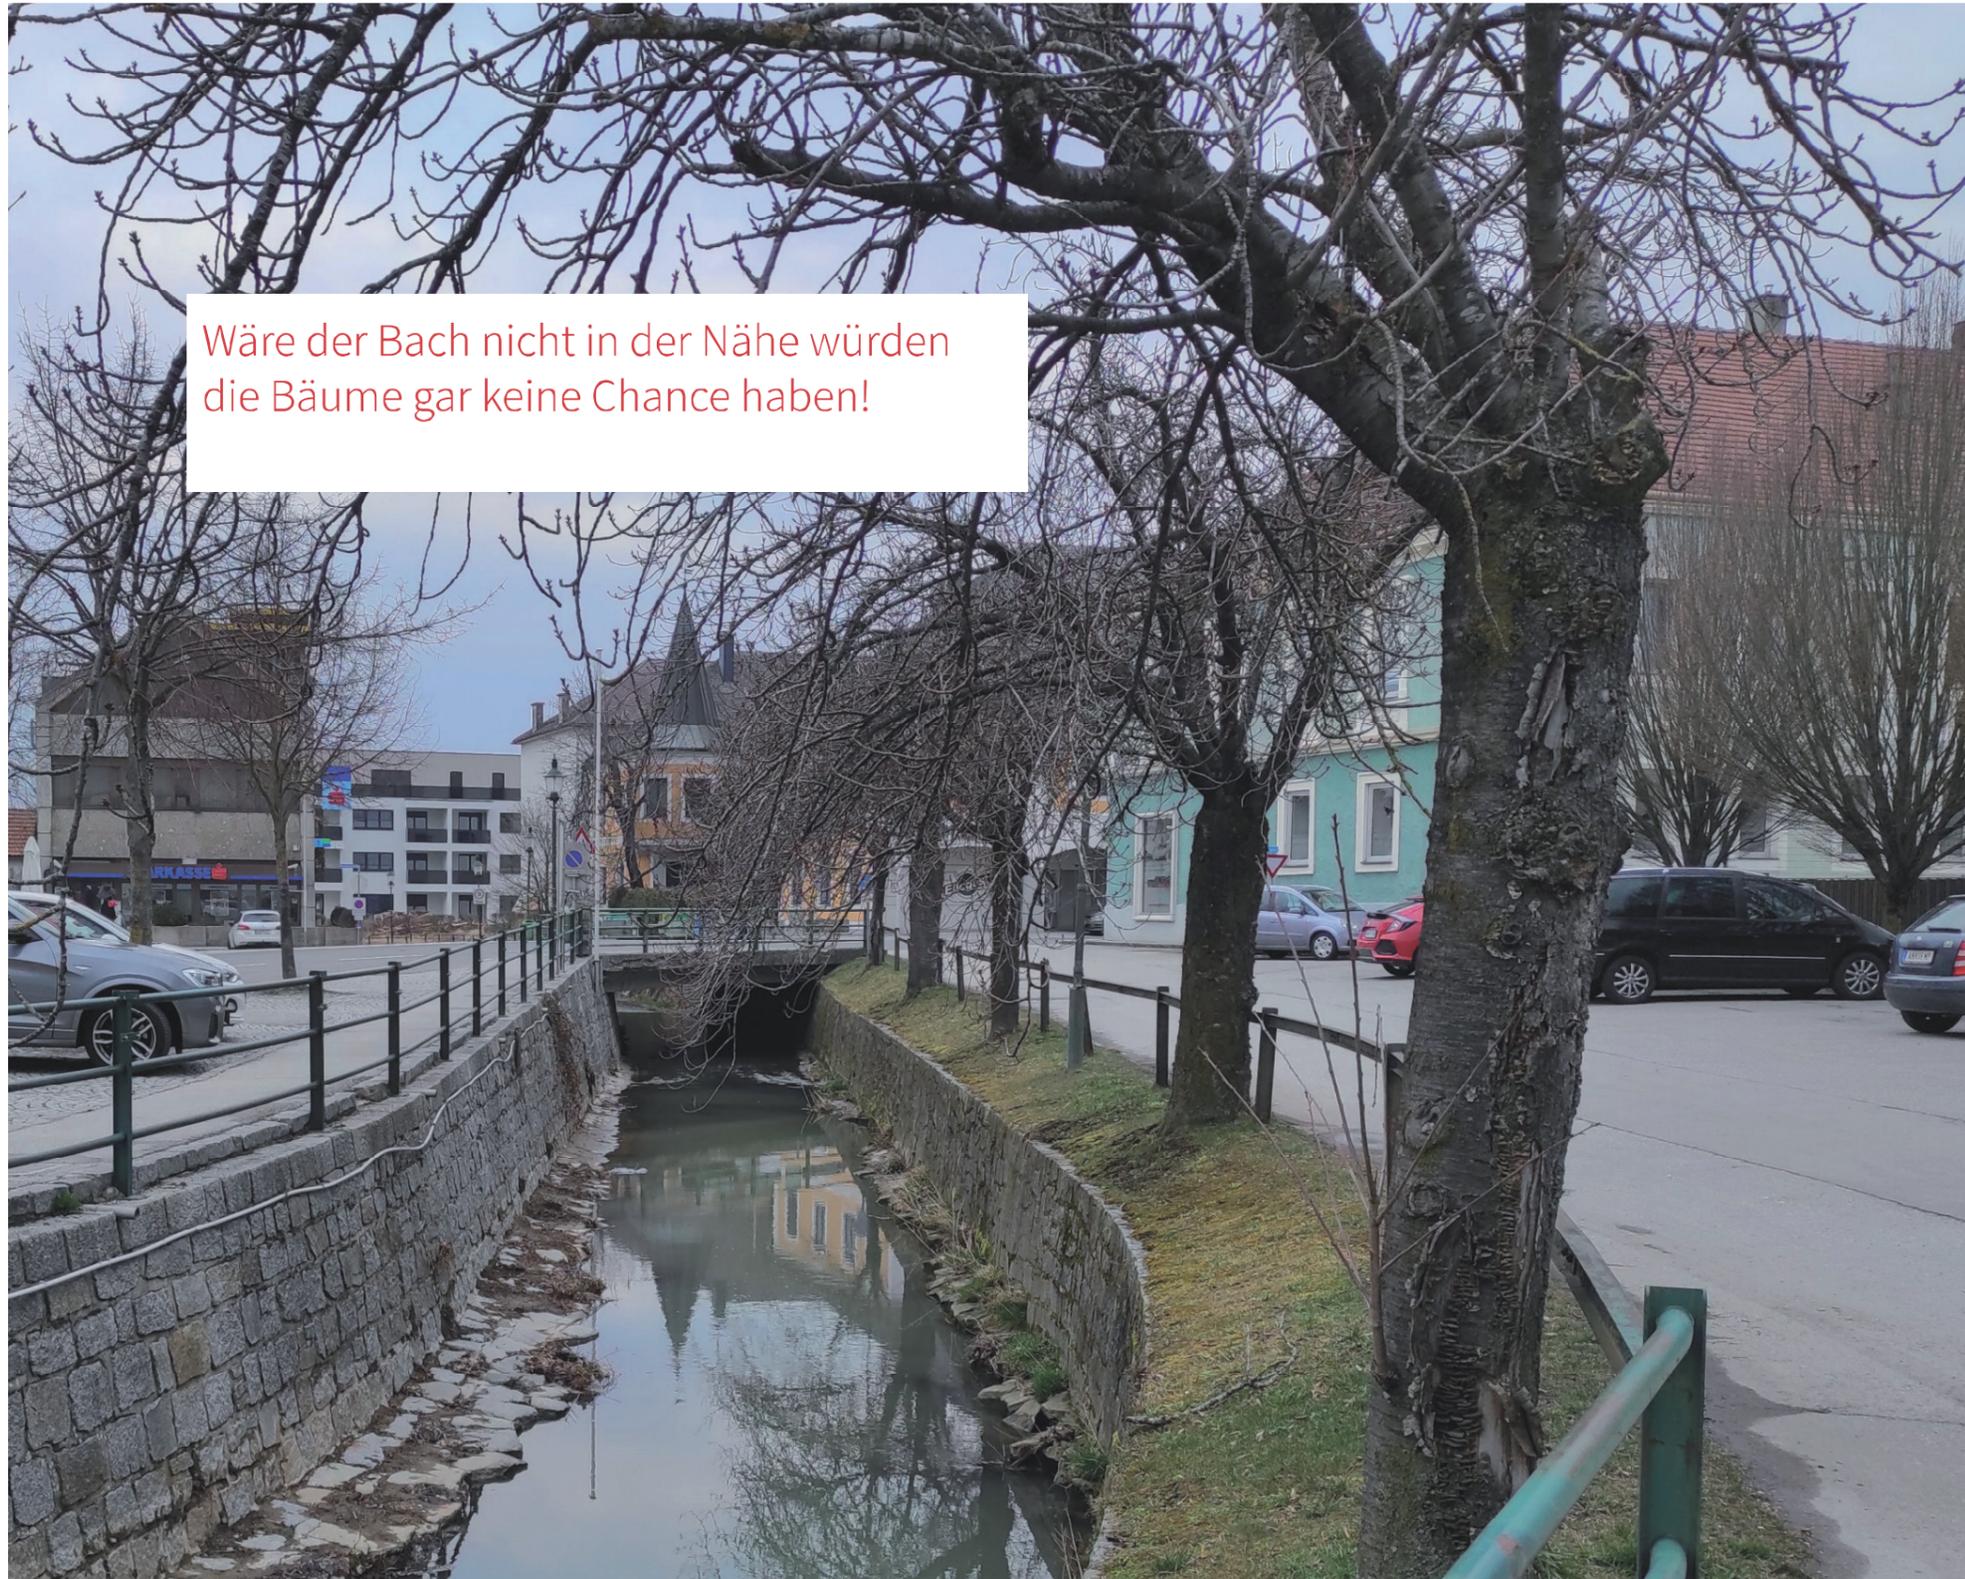
Wäre der Bach nicht in der Nähe würden die Bäume gar keine Chance haben!

Problem: Bäume die keinen durchgehenden Mitteltrieb haben können nicht entsprechend aufgeastet werden (Lichtraumprofil)

Den einseitigen Rückschnitt vertragen die Bäume schlecht.

Bei Trockenheit haben die Bäume zu wenig Wurzelraum und leiden

Hier sollten die Bäume bis zur Umgestaltung des gesamten Ortplatzes am Leben gehalten werden. Danach Umgestaltung mit Schwammstadtsystem

Aufpassen bei der Baumartenwahl bezüglich Standort und Verkehrskompatibilität!
