Parkplatz mit Platanen

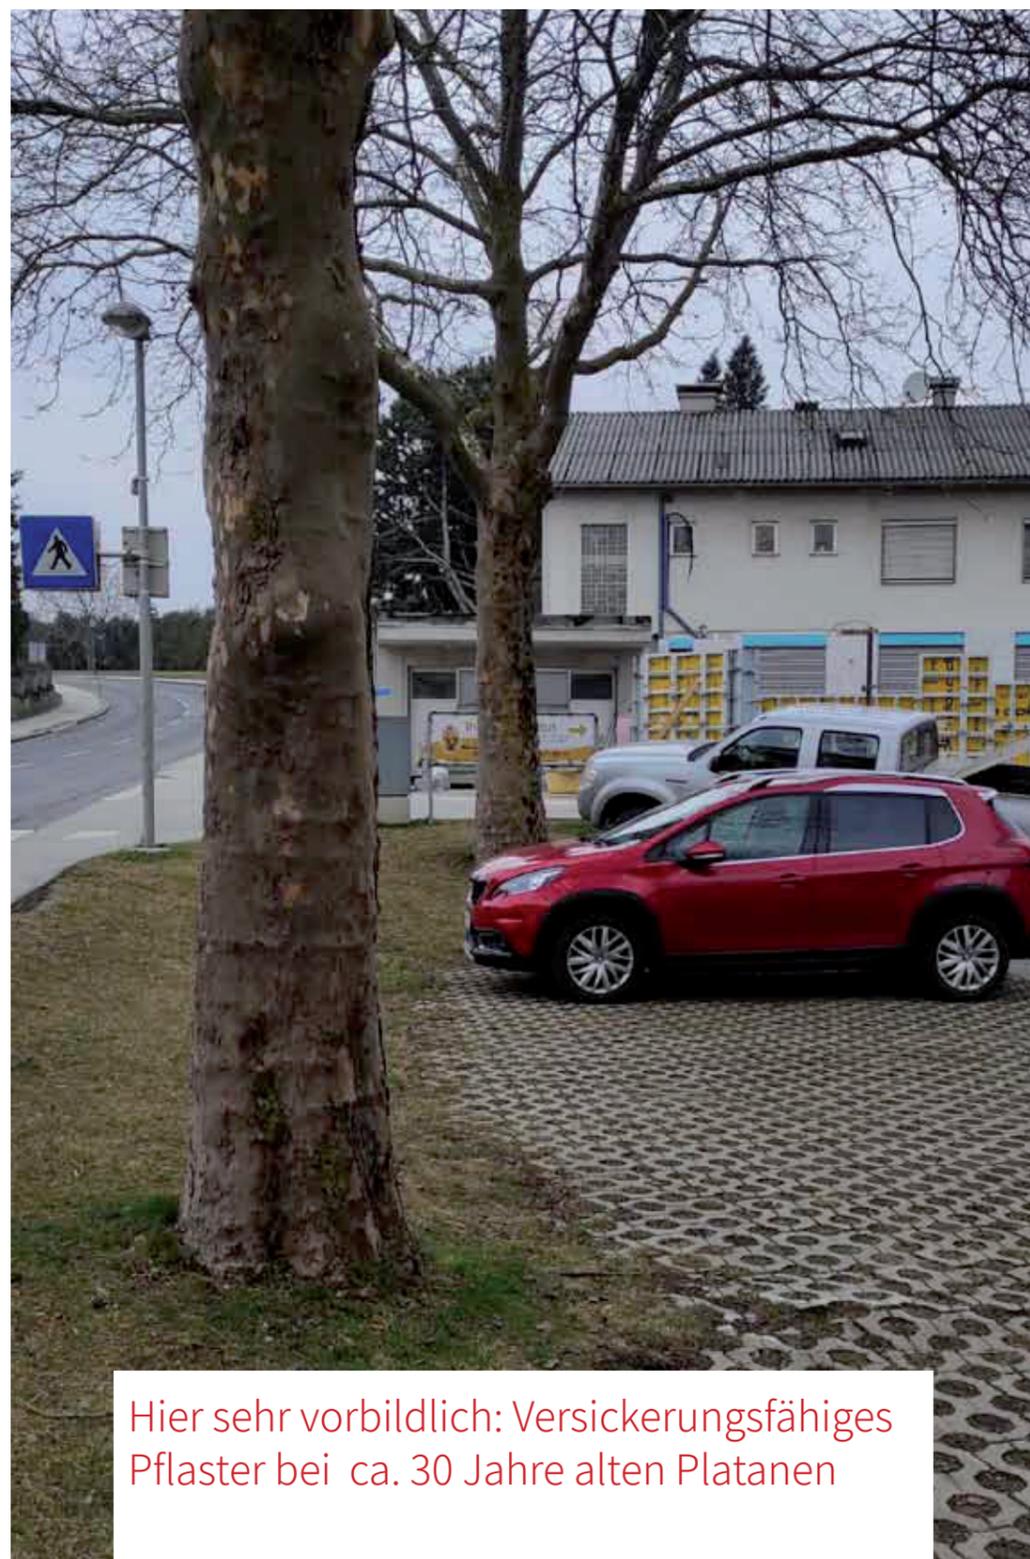
Hier sehr vorbildlich: Versickerungsfähiges Pflaster bei ca. 30 Jahre alten Platanen

Dieser Parkplatz und die Baumpflanzung besteht angeblich seit 30 Jahren. Die Bäume links sind gesund und wüchsig.

Die Wurzeln sollten nicht direkt befahren werden, ein größerer Abstand zwischen Baum und Auto wäre wünschenswert, ist bei entsprechendem Untergrund aber möglich.

Lichtraumprofil der Bäume kontrollieren. Regelmäßige Sichtkontrolle der Krone um Schäden frühzeitig zu bemerken.

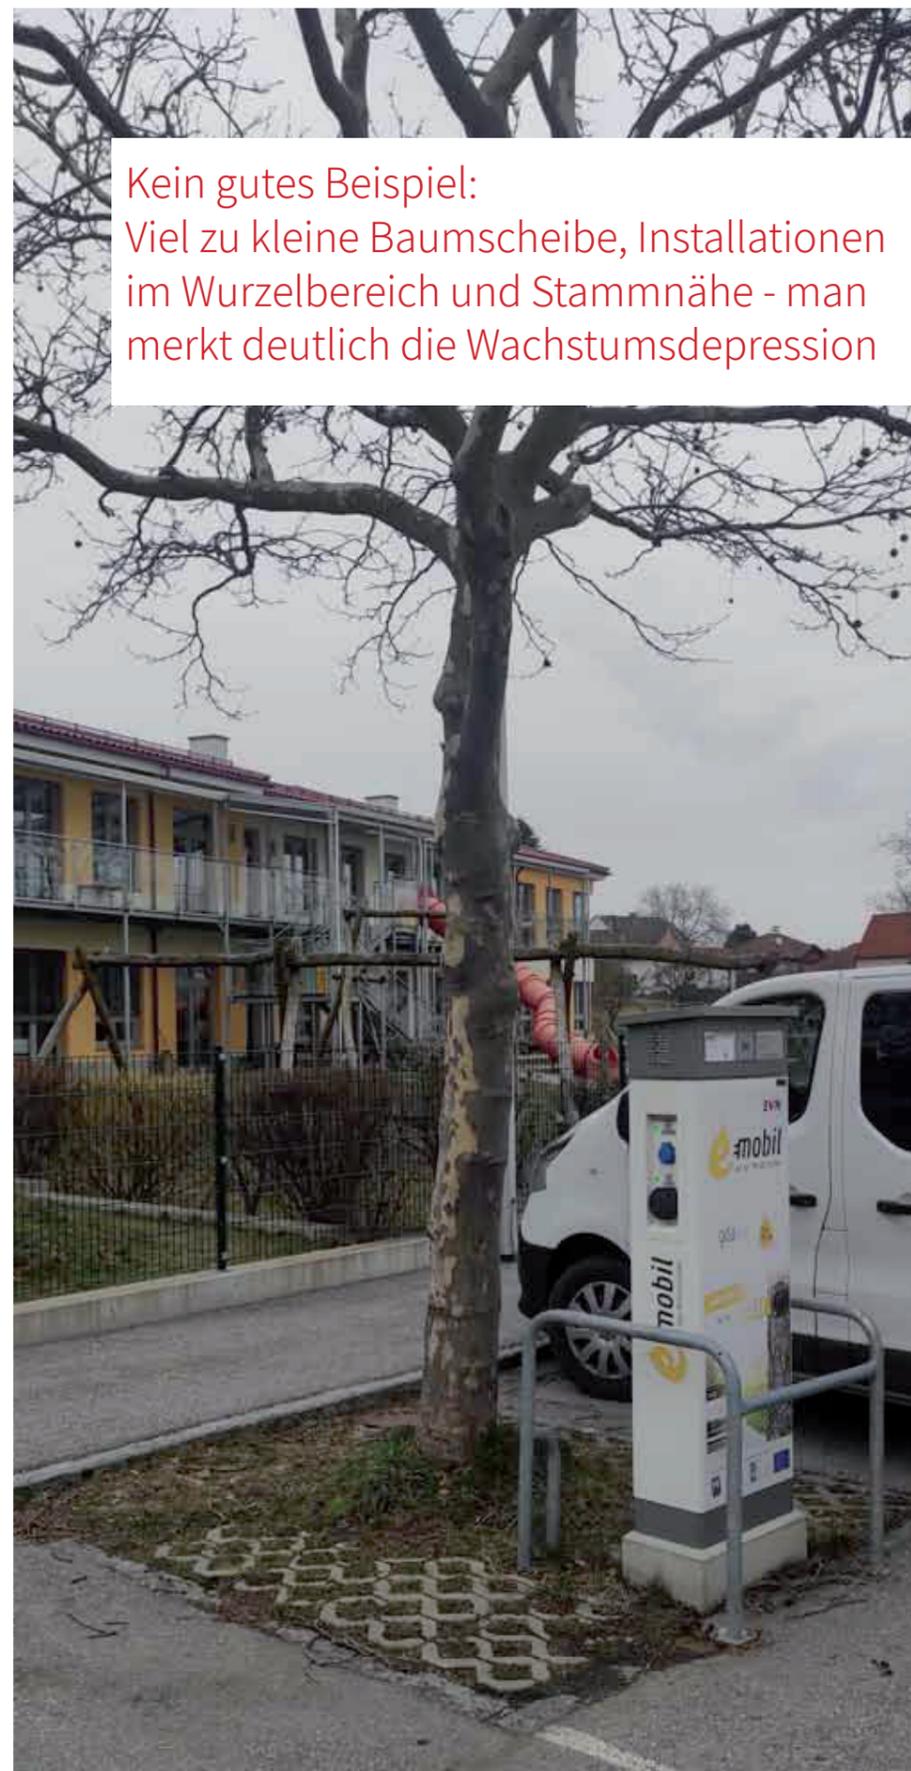
Kein gutes Beispiel:
Viel zu kleine Baumscheibe, Installationen
im Wurzelbereich und Stammnähe - man
merkt deutlich die Wachstumsdepression

Die Baumscheibe bei der E-Tankstelle hingegen ist nicht ausreichend um den Baum mit Wasser und Luft zu versorgen. Es ist zu vermuten, dass beim Bau der Tankstelle Wurzeln verletzt wurden.

Wenn möglich Baumscheibe vergrößern.
