**Linde in größerer
Baumscheibe**

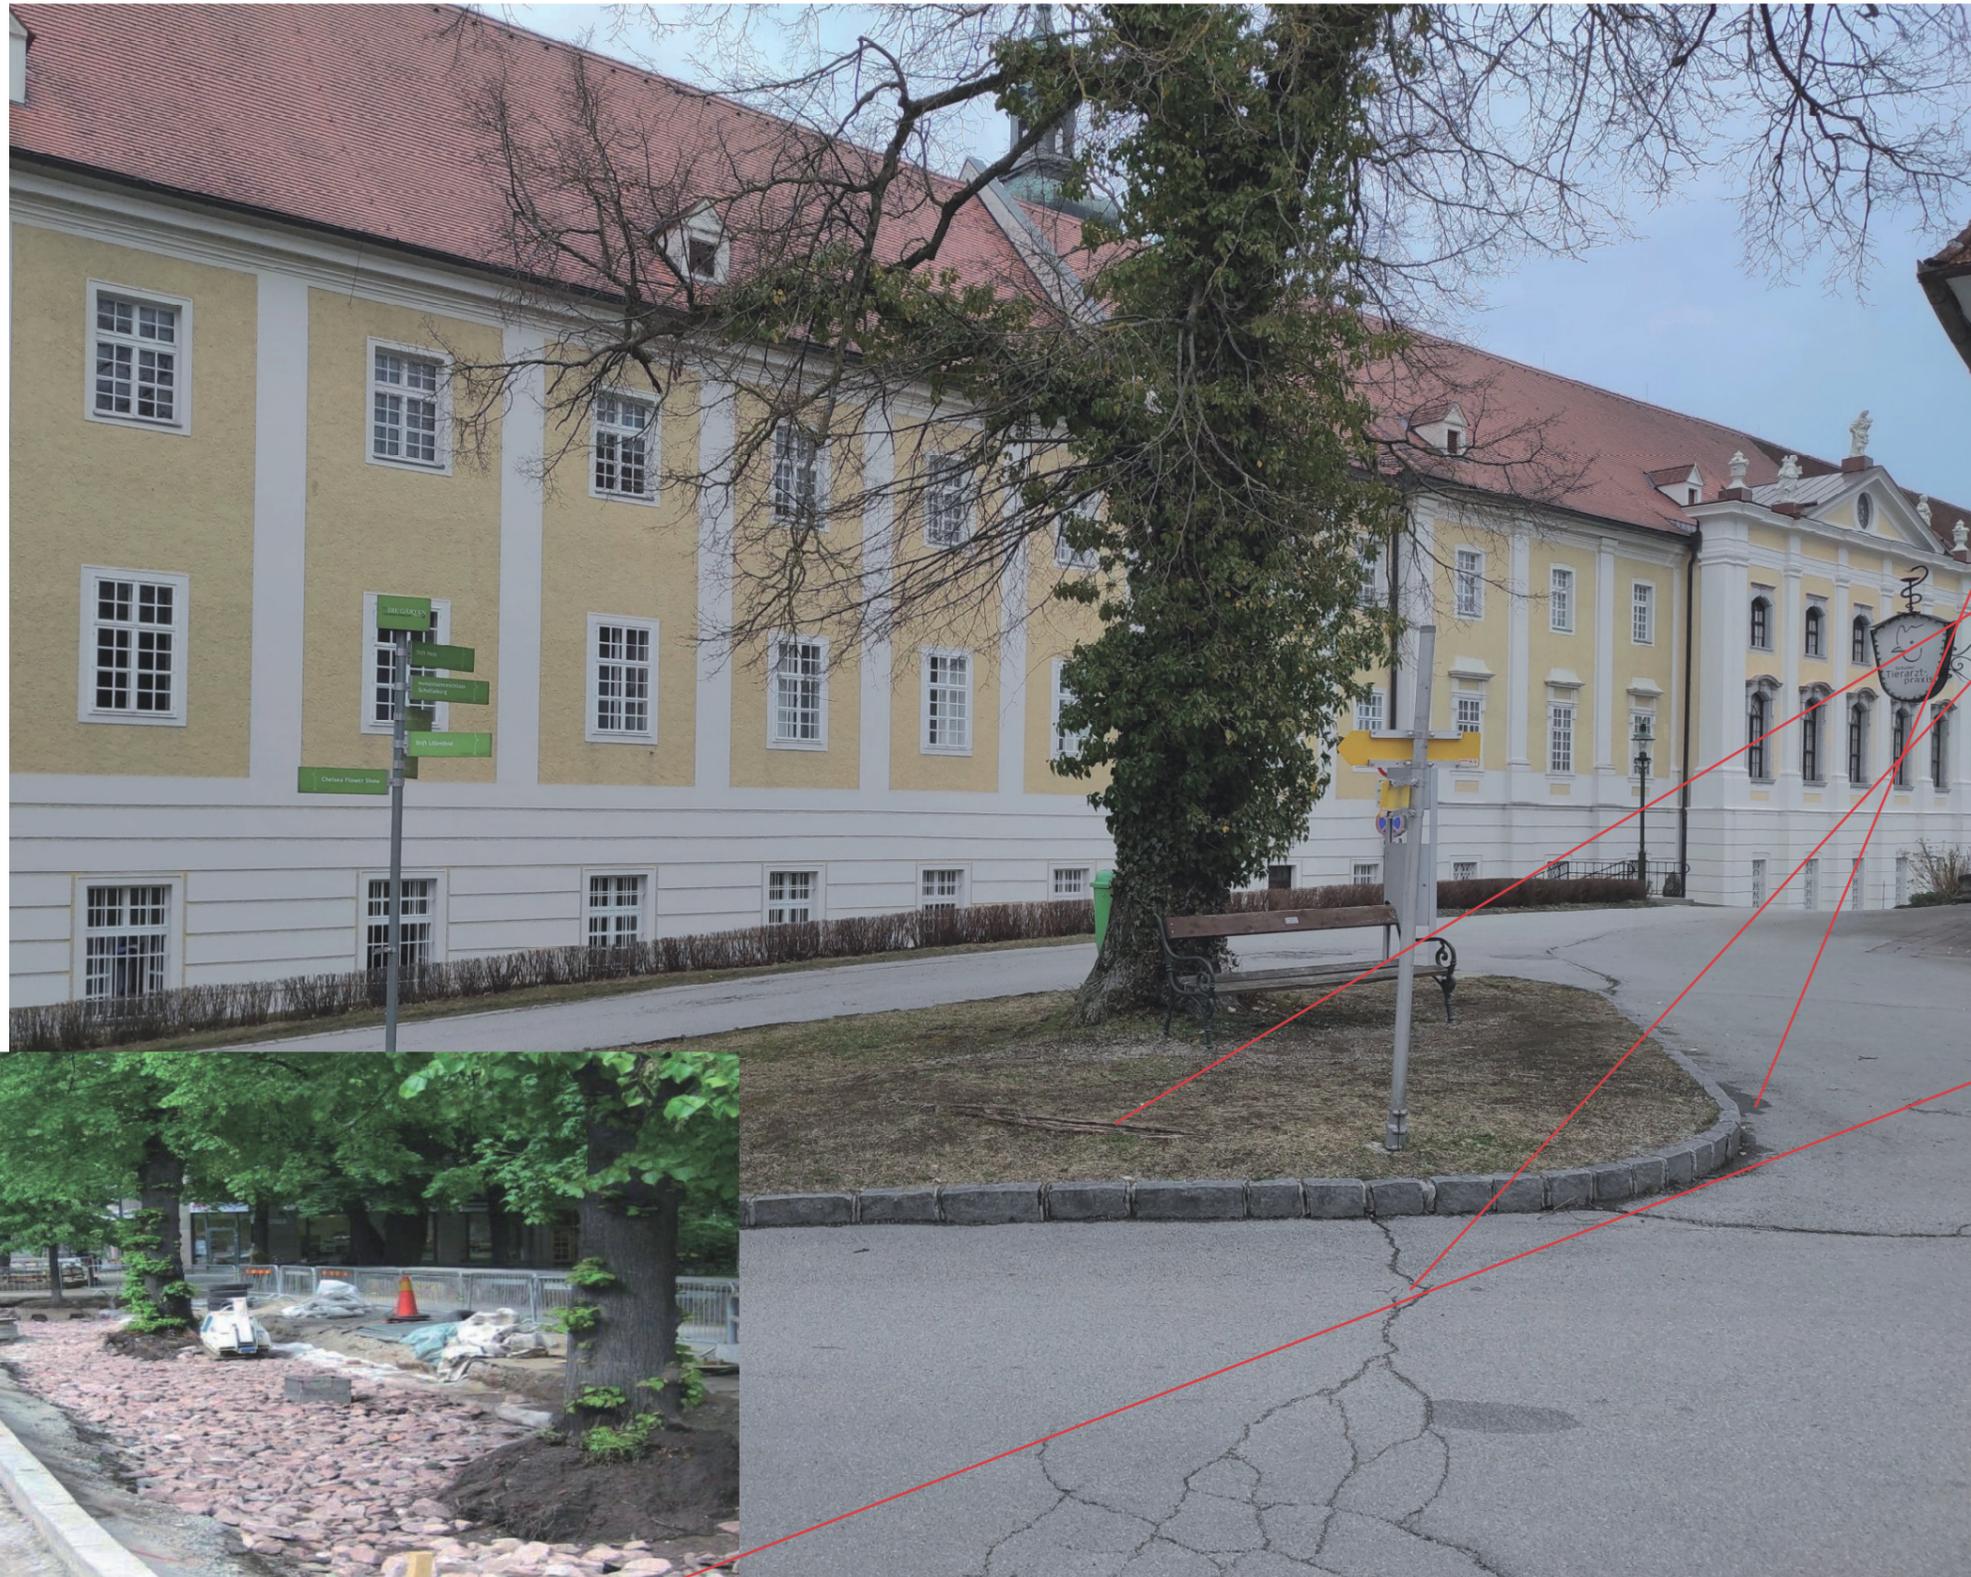
Problem: Überhöhung durch Leistenstein und Asphalt rundherum verhindern das Eindringen von Wasser zu den Wurzeln

Die Wurzeln sind oberflächlich stark entwickelt aufgrund fehlender Bodenluft (Verdichtung und Versiegelung) - Probleme mit Aufreißen des Asphalts

**Möglichkeit zur Verbesserung
des Standortes**

Komplettsanierung nach Schwammstadtsystem - Auswaschen des bestehenden Wurzelsystems und Neuverfüllung - Einleiten von Oberflächenwasser
